Technical Service Bulletin (TSB)

B1KW010FQ0 : Version 5 du 17/04/2014

POUR : 508 ET DIESEL TURBO DW10CTED4 FAP

EFFET CLIENT : **DYSFONCTIONNEMENT DE L’AFFICHAGE DU NIVEAU D’HUILE MOTEUR - EN PRÉSENCE DU CODE DÉFAUT F159 OU B1818**

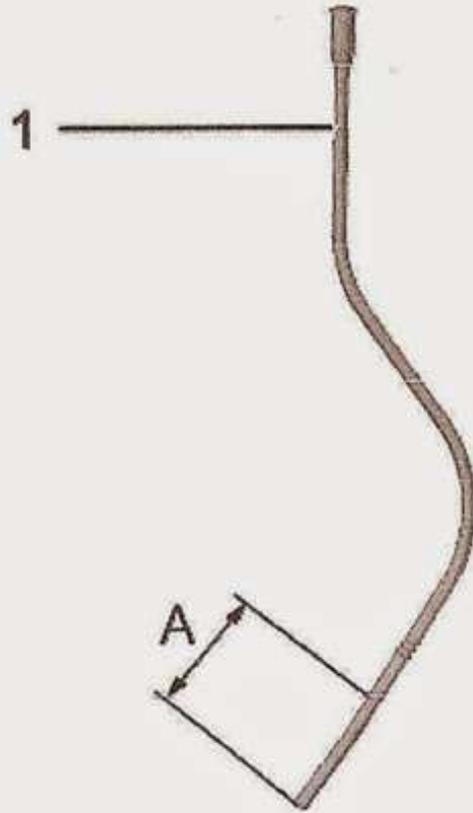
Figure : B1KU009D

Quantité d’huile trop importante dans le carter moteur.
Imprécision de la jauge à huile manuelle.

"A" = 6 cm.

Déposer le tube guide (1) de jauge à huile manuelle.

Couper le bas du tube guide (1) de jauge à huile manuelle selon la cote "A".

Reposer le tube guide (1) de jauge à huile manuelle.

Effectuer une remise à niveau de la quantité d'huile moteur.
