### Informations techniques sur le produit

processus -Nr.: **2012381/5**

Le voyant de contrôle du moteur est allumé, codes d'erreur 17755 et 17748 - VR 6 3.2l

Date de sortie : 20.03.2008

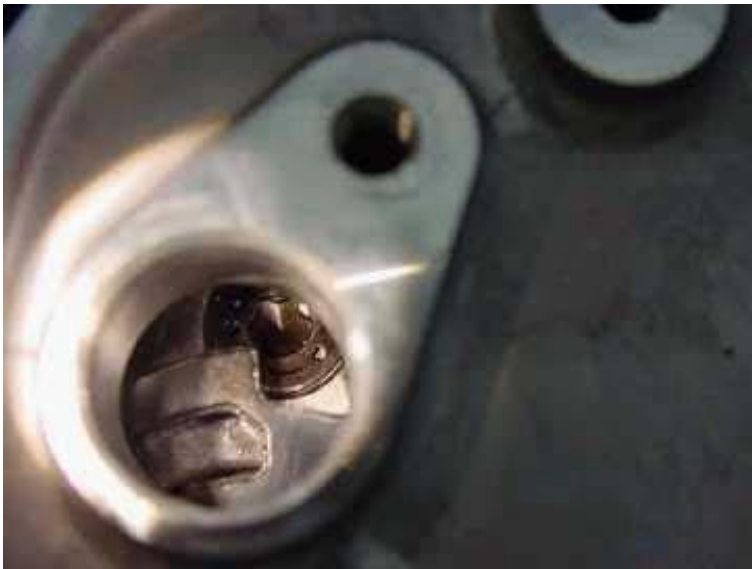
Vous pouvez alors voir les bords de commande des actionneurs d'arbre à cames à travers les ouvertures. Si le calage est correct, les bords de commande seront positionnés dans les fenêtres, comme illustré aux figures 1 et 2.

**Image 1 : Côté entrée OK**

Une chaîne de distribution étirée retarde le calage, de sorte que les bords de calage n'atteignent la fenêtre de calage que lorsque le vilebrequin continue de tourner. Dans ce cas, la chaîne de distribution supérieure doit être remplacée. Les autres composants ne doivent être remplacés que s'ils présentent des signes d'usure lors d'une inspection visuelle. Une chaîne de distribution neuve permet un réglage correct du calage.

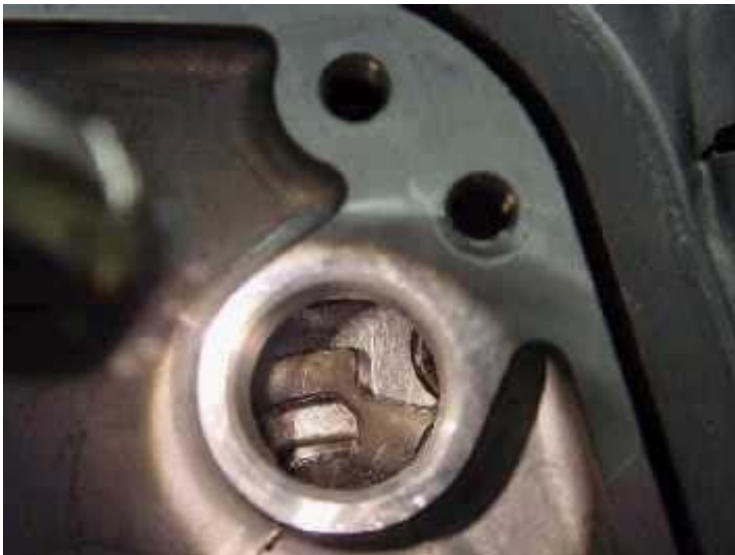
**Photo 2 : Côté sortie OK**
