DETAIL DE LA SOLUTION

N° de solution : 10 575

N°65012-2015-23662

Thème H5F - Consommation d'huile
Objectif Diffuser les résultats d'analyse
Attente Prendre en compte les conclusions

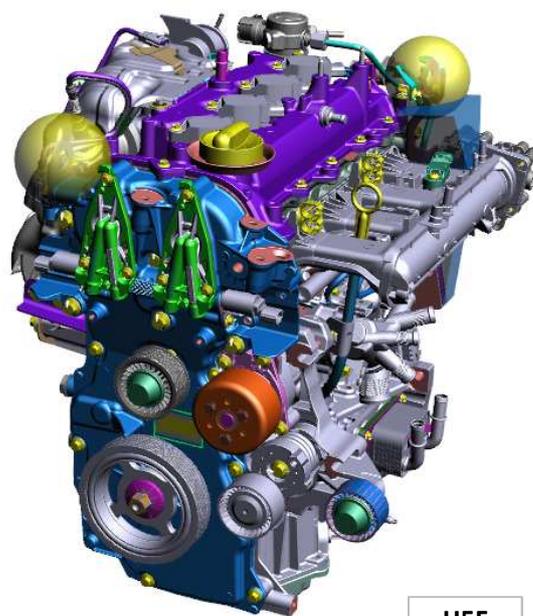
H5F

Confirmation de l'effet client sur un parcours ville route avec beaucoup de transitoires. Pas de consommation sur parcours autoroute sauf en augmentant la charge moteur par ajout d'une masse additionnelle.

L'absence de non-conformité relevé sur les composants moteur associée à la confirmation de la consommation d'huile anormalement élevée sur les véhicules clients nous amène à retenir l'hypothèse d'une définition non-adaptée.
