Informations techniques sur le produit

processus -Nr.: **2012381/9**

VR6 3.2L : Témoin de contrôle du moteur allumé, non-concordance des signaux des capteurs de position de l'arbre à cames et du vilebrequin

Date de sortie : 05.06.2014

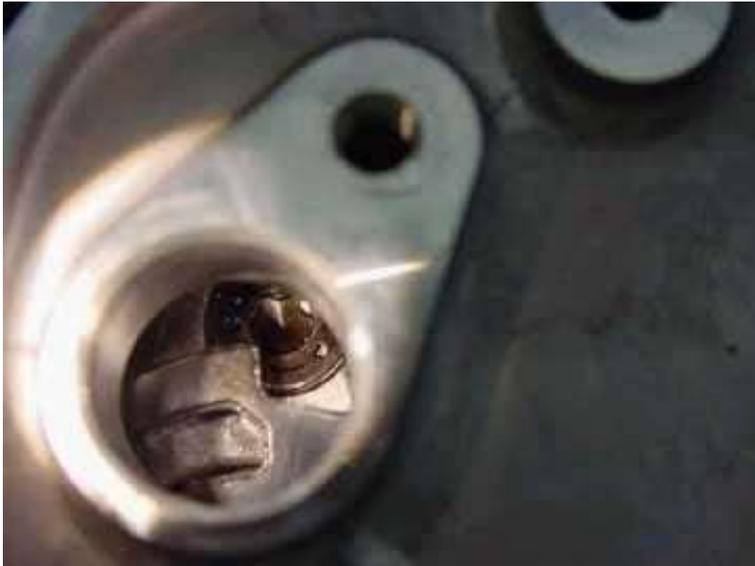
Vous pouvez alors voir les bords de commande des actionneurs d'arbre à cames à travers les ouvertures. Si le calage est correct, les bords de commande seront positionnés dans les fenêtres, comme illustré aux figures 1 et 2.

Image 1 : Côté entrée OK

L'extension de la chaîne décale le calage des soupapes dans le sens d'une « ouverture tardive », de sorte que les arêtes de commande n'apparaissent dans les trous que si le vilebrequin continue de tourner. Dans ce cas, la chaîne de distribution supérieure doit être remplacée. Les autres composants ne doivent être remplacés que si une inspection visuelle révèle des signes d'usure. Une nouvelle chaîne de distribution permet de rétablir le calage correct des soupapes

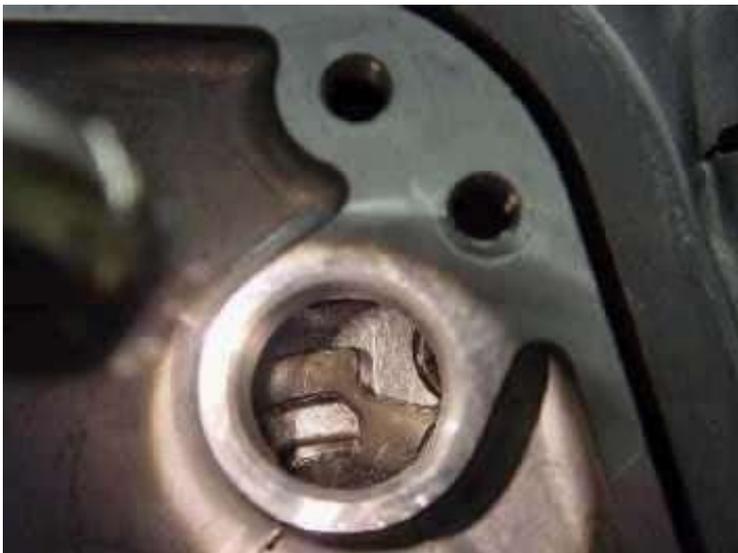
Photo 2 : Côté sortie OK
