POUR : C4 PICASSO (B78)

| EFFET CLIENT : | BRUIT DE GRINCEMENT DANS LA COLONNE DE DIRECTI |
| CONDITIONS D'APPARITION : | À CHAQUE MANOEUVRE DU VOLANT DE DIRECTION |

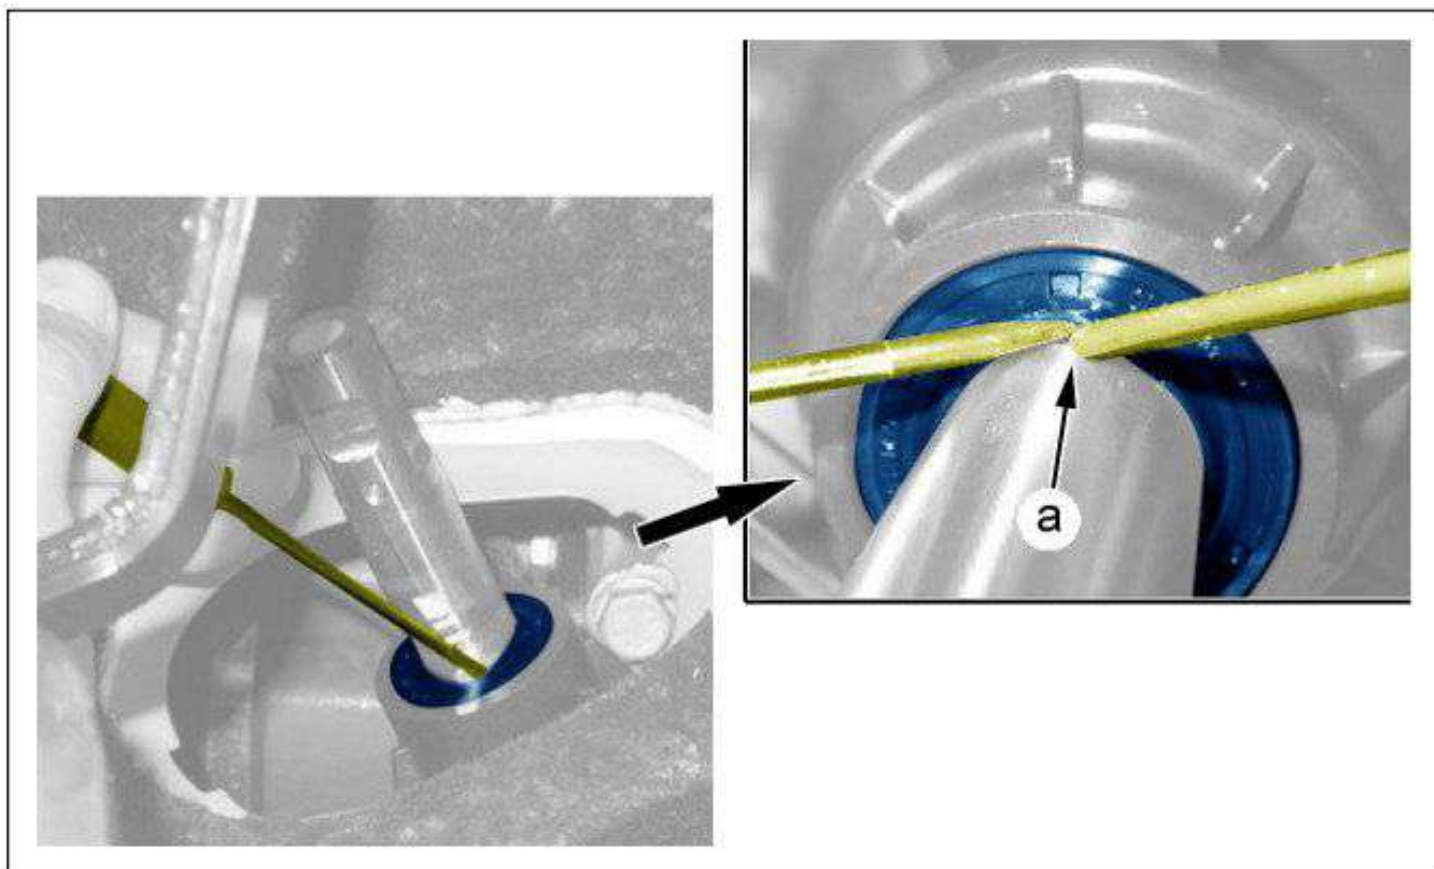
Manque de graisse dans le joint pare-poussière de la queue de valve d'assistance de direction.

Désaccoupler la colonne de direction de la queue de valve d'assistance de direction.  
Déposer le joint (3).

Écarter légèrement la lèvre du joint pare-poussière de la queue de valve d'assistance de direction ; À l'aide d'un tournevis fin.

Injecter de la graisse (en "a").

- Le joint (3)
- La vis (1)
- L'écrou (2)
