## Description de l'échec du client/ conclusion de la station

Déviations matérielle de l'unité de connexion en ligne [-J949-] libérée pendant une certaine période.

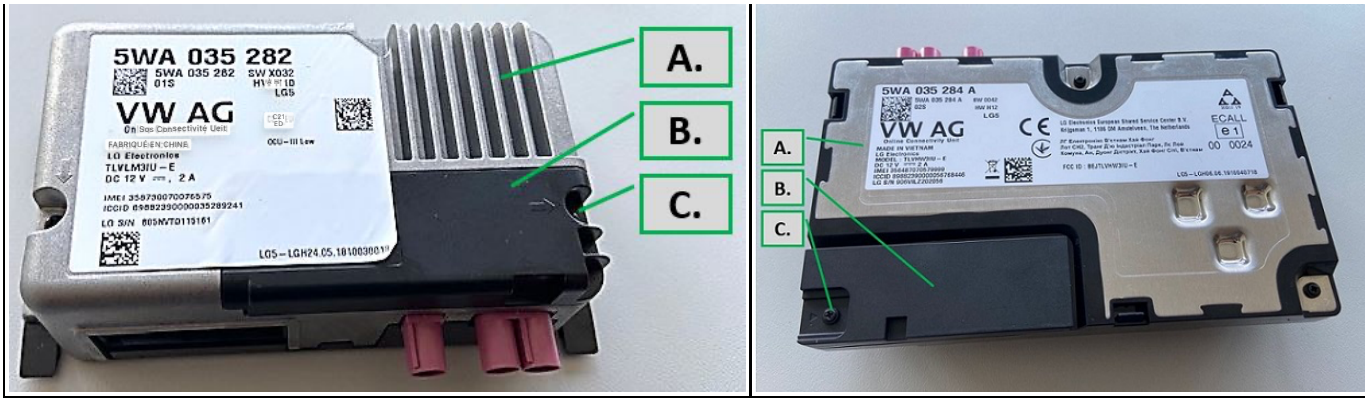
Illustration 1. Unité de contrôle supprimée :

- A. : Boîtier d'unité de connexion en ligne [-J949-]
- B. : Couvercle avec antenne de secours intégrée
- C. : Boulon de montage pour le couvercle

3. Retirez l'unité de connexion [-J949-, voir illustration 1] selon les instructions ⇒ [du manuel de réparation](#).

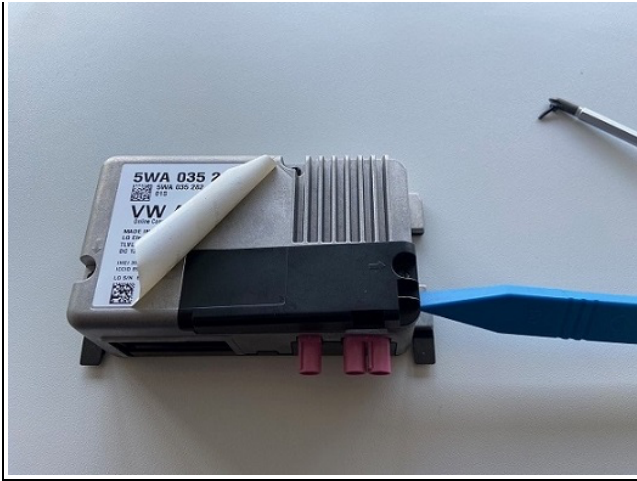
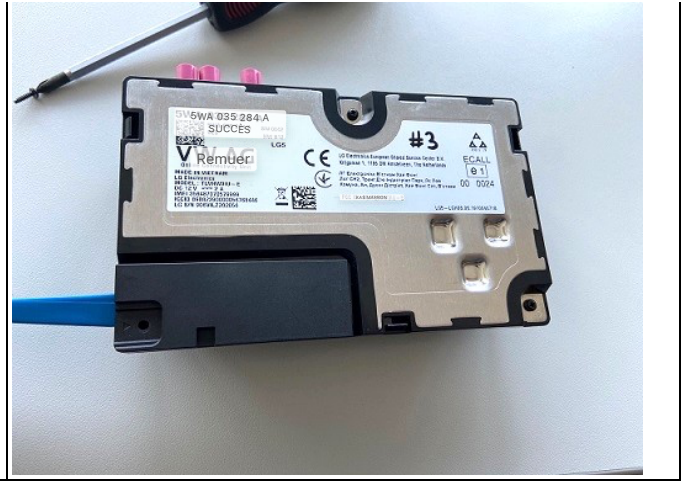
Illustration 3. Retrait du couvercle (en utilisant le coin "06" de -VAS 895 015-)

Il y a une carte de circuit imprimé juste sous le couvercle. Vous ne devez en aucun cas toucher la carte de circuit imprimé avec un tournevis ou un autre objet métallique pour éviter de l'endommager. Le fabricant recommande d'utiliser un outil en plastique pour le retrait.

7. Soulevez soigneusement le couvercle du bas de la caisse avec un outil en plastique approprié (par exemple, le coin "06" de -VAS 895 015-, voir illustration 3).

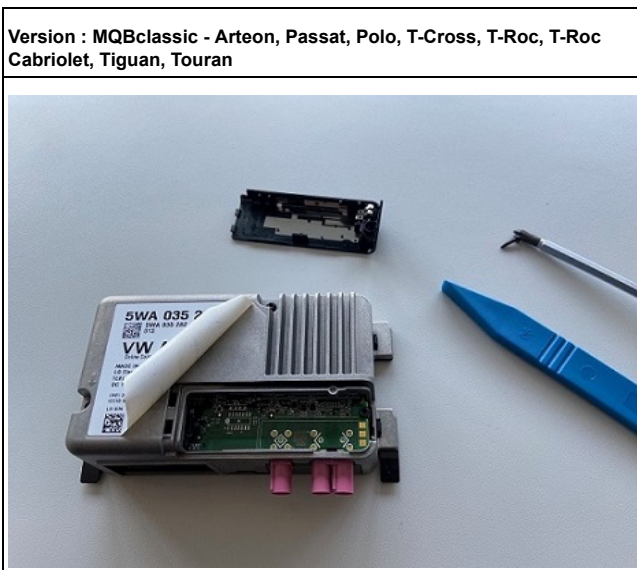
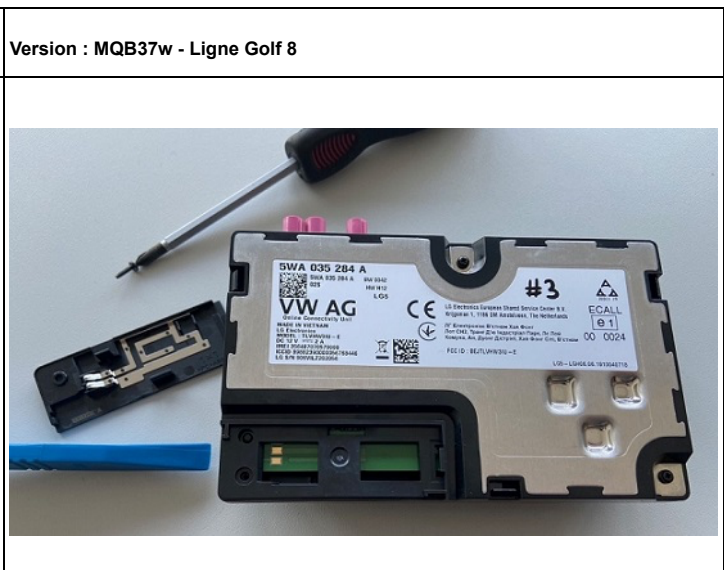
Illustration 4. Le couvercle a été retiré et mis de côté. Vue du bas du boîtier avec une carte de circuit imprimé visible

**Notification**  
 Vous ne devez en aucun cas toucher la carte de circuit imprimé avec un tournevis ou un autre objet métallique pour éviter de l'endommager.

8. Retirez le couvercle et mettez-le de côté (voir illustration 4).

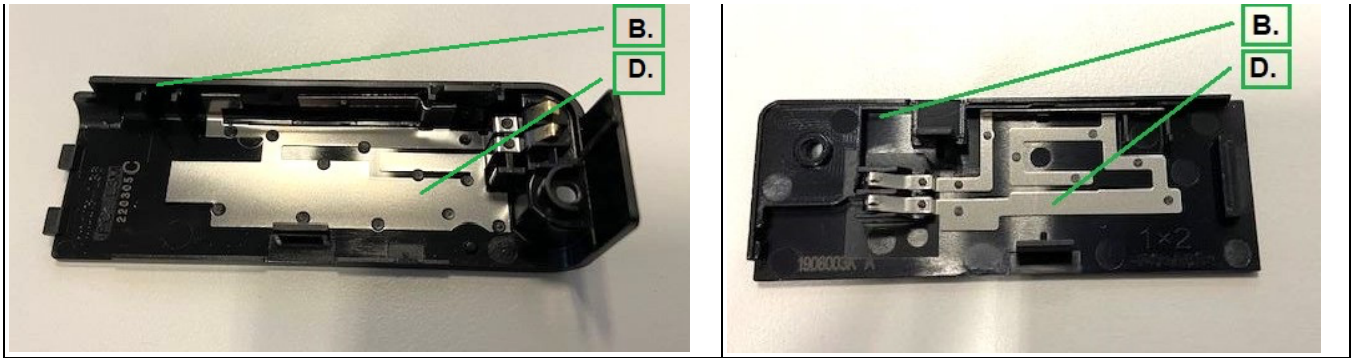
Illustration 5. Couvercle (côté inférieur) avec antenne de secours intégrée

- Si les antennes externes de la voiture ont été endommagées pendant l'accident (ne fonctionnent pas), l'antenne de secours est utilisée comme antenne de secours pour la transmission de données.
- L'antenne de secours est intégrée au bas du couvercle (voir illustration 5, B. et D.).

**B. : Couverture (côté inférieur)**

**D. : Antenne de secours intégrée sous le couvercle**

9. Installez un nouveau couvercle avec une antenne de secours intégrée du kit de réparation à l'unité de connexion en ligne (-J949-) :

- L'installation du couvercle avec l'antenne de secours intégrée se fait dans l'ordre inverse du retrait. Le couvercle doit être au même niveau que le bas du boîtier.
- Serrez un nouveau boulon (voir illustration 2) sur le couvercle avec un couple de serrage de 1 Nm.
