Résumé du TPI

Numéro de processus : **2028305/3**

Audi A3, A4, A6 2.0 TFSI : voyant moteur allumé, ratés d'allumage

Date de sortie: 29.04.2008

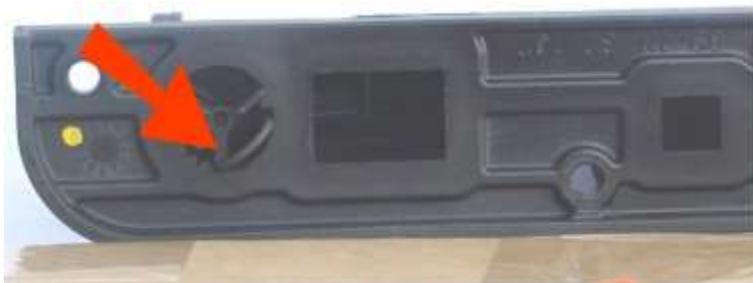
Fig.1

2. Vanne de régulation de pression de MANN + HUMMEL avec référence : 06F 129 101 C

Le joint d'étanchéité du clapet anti-retour (côté couvercle) s'est détaché du corps de la vanne (voir Fig. 1, flèche rouge). L'étanchéité n'est donc plus assurée. Une importante aspiration d'air se produit.

En cas de dysfonctionnement, il est nécessaire de remplacer la soupape de régulation de pression pour la ventilation du carter du moteur.

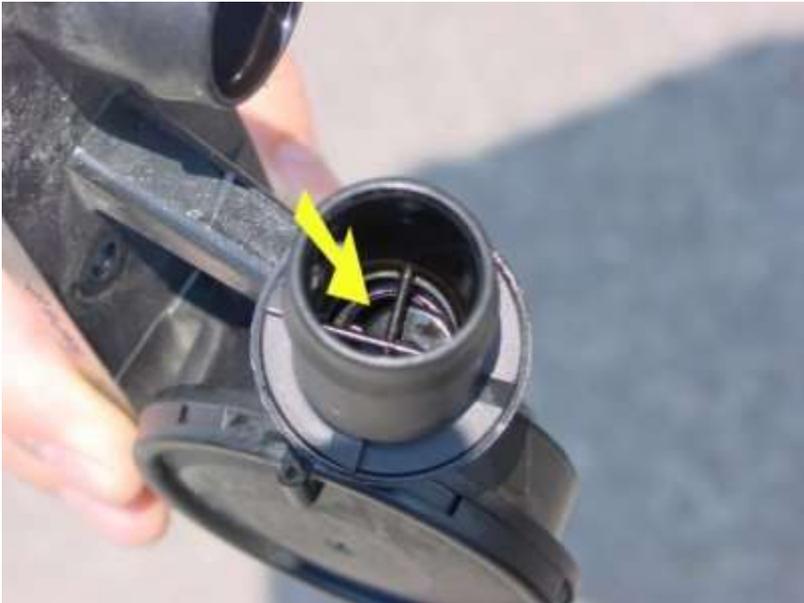
Fig.2

En cas de dysfonctionnement de la soupape KAYSER, après avoir démonté le conduit d'air menant au collecteur d'admission et inspecté le tuyau de dérivation, il est possible de déterminer le fonctionnement du clapet anti-retour. Si la plaque de soupape n'atteint pas la butée (voir Fig. 2, flèche jaune) ou n'est pas centrée, on peut supposer que la goupille de guidage est cassée. Il est nécessaire de s'assurer que la plaque de soupape n'est pas bloquée en butée ; cela empêche de détecter une rupture de la goupille de guidage. Pour ce faire, par exemple, vérifiez la mobilité en appuyant légèrement sur la plaque avec un petit tournevis.
