Moteur : bruit de cognement/craquement/cliquetis après le démarrage, le moteur ne démarre pas

Date de sortie : 15.04.2013

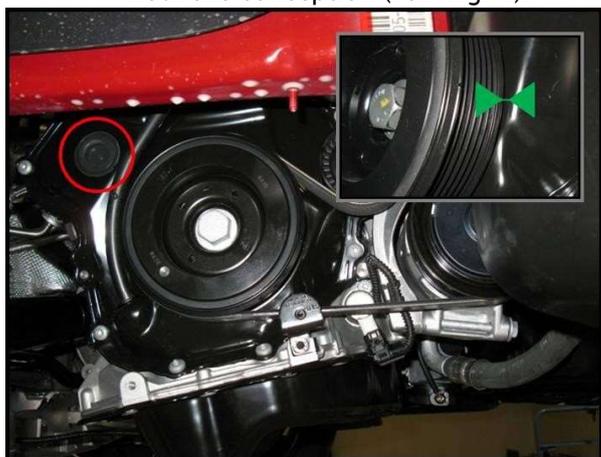
Figure 1

- Retirez le bouchon en caoutchouc (voir fig. 1, cercle rouge) du carter de chaîne de distribution inférieur conformément au ⇒ [Manuel de réparation](#).
- Mettre le moteur dans le sens de rotation au PMH (Fig. 1, flèches vertes).
- À l'aide d'un miroir, comptez le nombre de saillies de verrouillage sur le piston du tendeur de chaîne (voir Fig. 2).
- Vérifiez les performances du tendeur de chaîne de distribution installé :
 - La conception est ancienne (voir Fig. 3).
 - Nouvelle conception (voir Fig. 4).

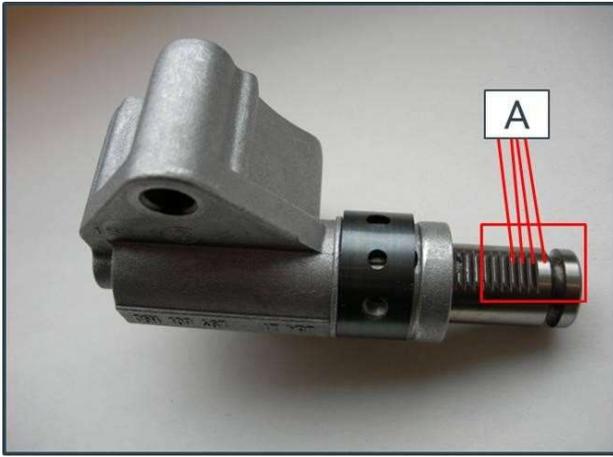
Figure 5

Tendeur de chaîne de distribution, ancienne conception :

Si vous pouvez compter plus de 4 dents (voir Fig. 5, repère A) :

- Remplacer la chaîne de distribution et le tendeur de chaîne de distribution conformément aux ⇒ [Catalogue de pièces d'origine/Manuel de réparation](#).

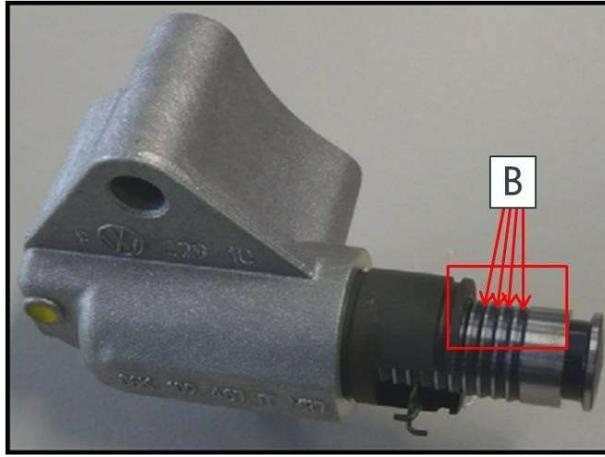
Figure 6

Tendeur de chaîne de distribution, nouveau design :

Si vous pouvez compter plus de 6 rainures (voir Fig. 6, repère B, 4 rainures représentées) :

- Remplacer la chaîne de distribution conformément au ⇒ [Manuel de réparation](#).

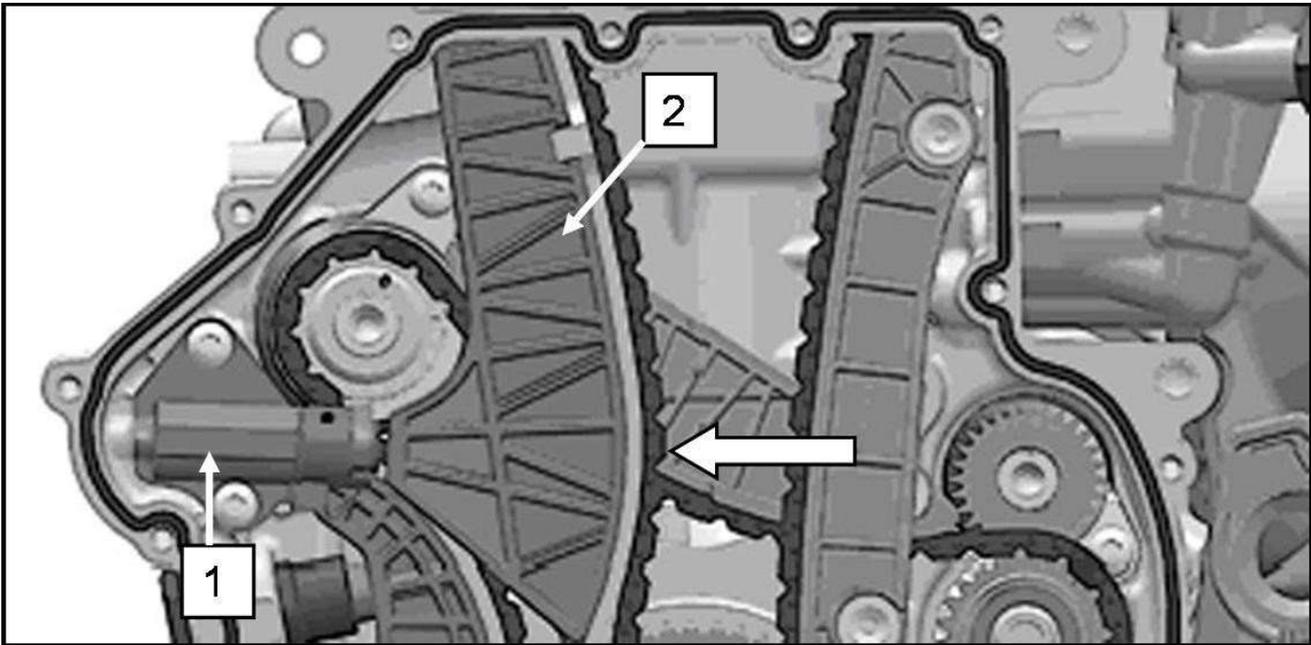
Fig. 7) Entrainement par chaîne de distribution en coupe

Pos. 1 : Tendeur de chaîne de distribution

Pos. 2 : Patin de tendeur de chaîne de distribution

Flèche : sens d'appui sur le patin du tendeur de chaîne de distribution

- Retirez le couvercle inférieur de la chaîne de distribution conformément au ⇒ [Manuel de réparation](#).
 - Vérifiez que le couvercle inférieur de la chaîne de distribution n'est pas endommagé. En cas de dommage : Remplacer le carter de chaîne de distribution (inférieur) conformément au ⇒ [catalogue de pièces d'origine](#).
 - Appuyez à la main le patin du tendeur de chaîne de distribution (voir Fig. 7, pos. 2) contre le tendeur de chaîne (voir Fig. 7, pos. 1).
 - a. Si le piston du tendeur de chaîne de distribution est enfoncé dans le tendeur lorsqu'il est pressé à la main (voir Fig. 8, flèche rouge) :
 - Le tendeur est défectueux – passez à l'étape 1.
 - b. Si le piston du tendeur de chaîne de distribution ne s'enfonce pas dans le tendeur lorsqu'il est pressé à la main, même après plusieurs tentatives (voir Fig. 9, flèche verte) :
 - Le tendeur est en bon état – passez à l'étape 2.

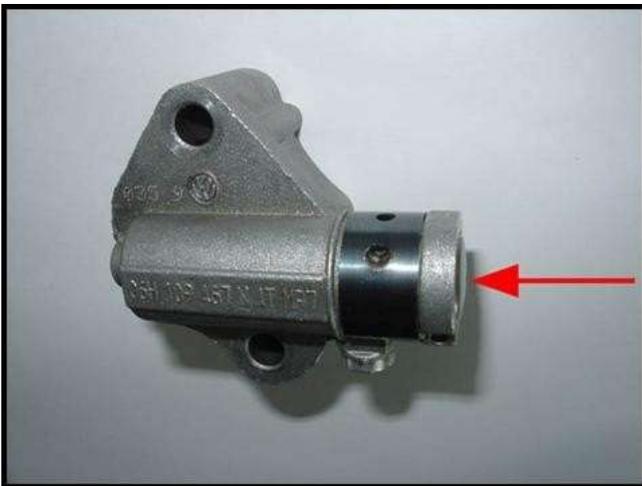
Fig. 8

Le tendeur de chaîne de distribution est défectueux

1. **Le tendeur de chaîne de distribution est défectueux :**

- Déposer la culasse selon ⇒ [Manuel de réparation](#).
- Vérifiez si les pistons touchent les soupapes:
- S'il n'y a aucun dommage aux pistons, aux soupapes, à l'arbre à cames d'admission ou aux paliers d'arbre à cames, le tendeur de chaîne de distribution et la chaîne de distribution doivent être remplacés conformément au ⇒ [catalogue de pièces d'origine/Manuel de réparation](#).
- Si des traces de contact sont constatées sur les pistons et les soupapes, le moteur doit être remplacé conformément à la ⇒ [Manuel de réparation](#).

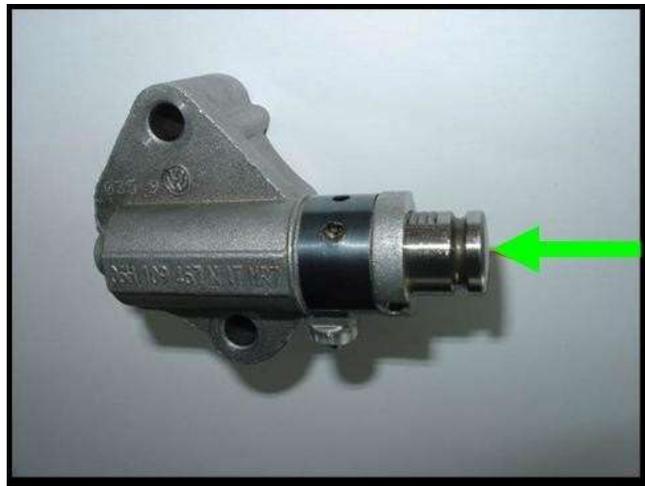
Fig. 9

Le tendeur de chaîne de distribution est en bon état

2. Le tendeur de chaîne de distribution est en bon état :

- Déposer le couvre-culasse selon ⇒ [Manuel de réparation](#).
- Vérifiez que l'arbre à cames d'admission et les paliers de l'arbre à cames ne sont pas endommagés.
- Si des dommages sont constatés sur l'arbre à cames d'admission et les paliers d'arbre à cames, la culasse doit être remplacée conformément au ⇒ [Manuel de réparation](#).
- Remplacer l'huile moteur et le filtre à huile conformément aux ⇒ [Manuel de réparation](#).
