## Informations techniques sur le produit

processus -Nr.: 2029959/9

Moteur, fuite d'huile dans la zone de la culasse, couvre-culasse

Date de sortie : 04.09.2015

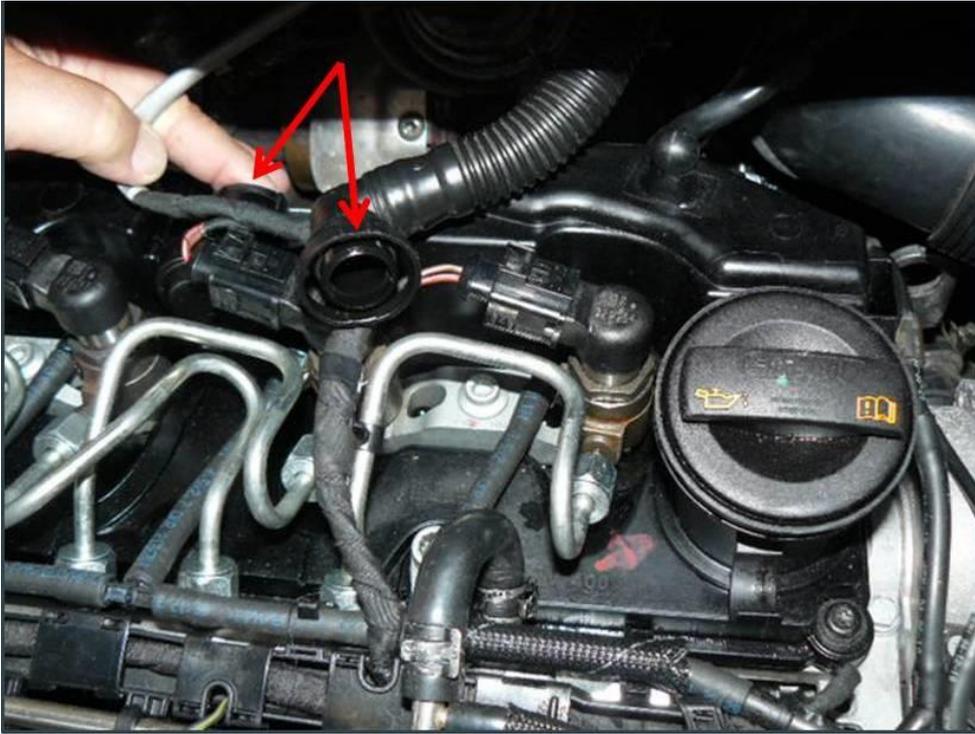
Fig. 1

- Retirez le couvercle de conception du moteur conformément au ⇒ Manuel de réparation.
- Déverrouiller le tuyau de ventilation du carter sur le couvre-culasse et l'éloigner (voir Fig. 1, flèches rouges).

- Sceller le tuyau de dérivation sur le couvre-culasse (voir Fig. 1) à l'aide d'un équipement d'atelier.
- Démarrez le moteur et laissez-le tourner au ralenti.
- Vaporisez du nettoyant pour pare-brise ou un spray détecteur de fuites sur la zone marquée (voir figures 2 et 3). Vérifiez si des bulles se forment dans la zone pulvérisée, entre le goulot de remplissage d'huile et le couvre-culasse.
- Si une fuite est détectée dans la zone désignée (voir Fig. 2 et 3) et que le couvre-culasse installé porte le numéro de pièce d'origine : 03L 103 469 H (voir Fig. 3), le couvre-culasse doit être réparé conformément aux instructions du point 2 .

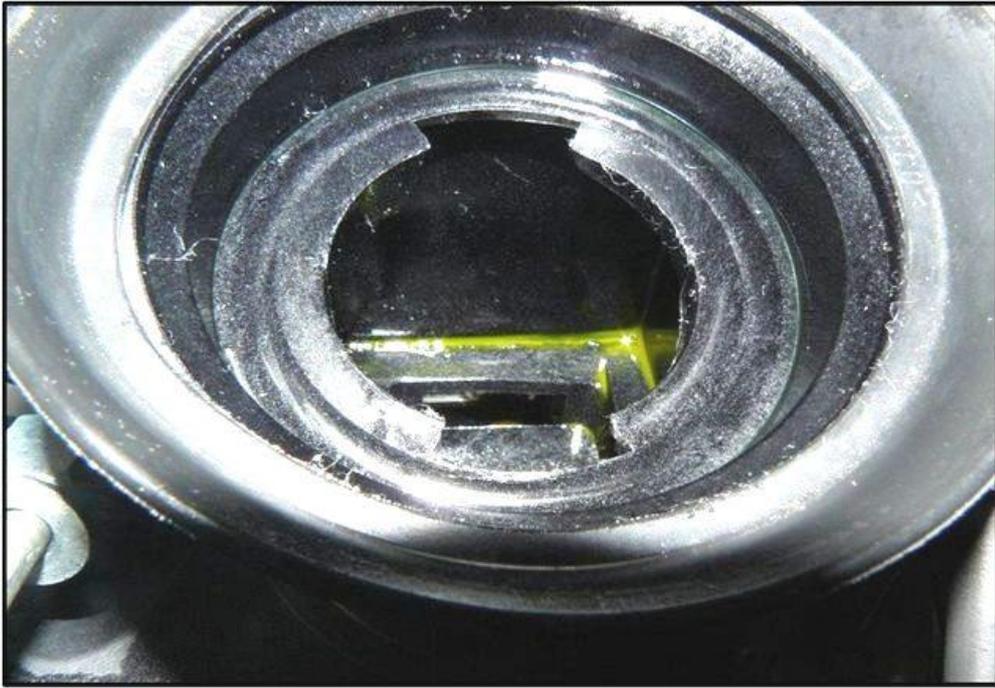
Fig. 4

- Tout d'abord, vous devez nettoyer grossièrement la surface de liaison dans le goulot de remplissage d'huile à l'aide d'un chiffon non pelucheux.
- Séchez toute la zone (la surface de collage dans le goulot de remplissage d'huile) à l'air comprimé (voir Fig. 4–6). Répétez l'opération plusieurs fois jusqu'à ce que la surface de collage soit complètement sèche et qu'il n'y ait plus de liquide. Nettoyez ensuite soigneusement la surface de collage à l'aide de l'applicateur (référence d'origine : D 009 500 25 ) et du nettoyant (référence d'origine : D 009 401 04 ).

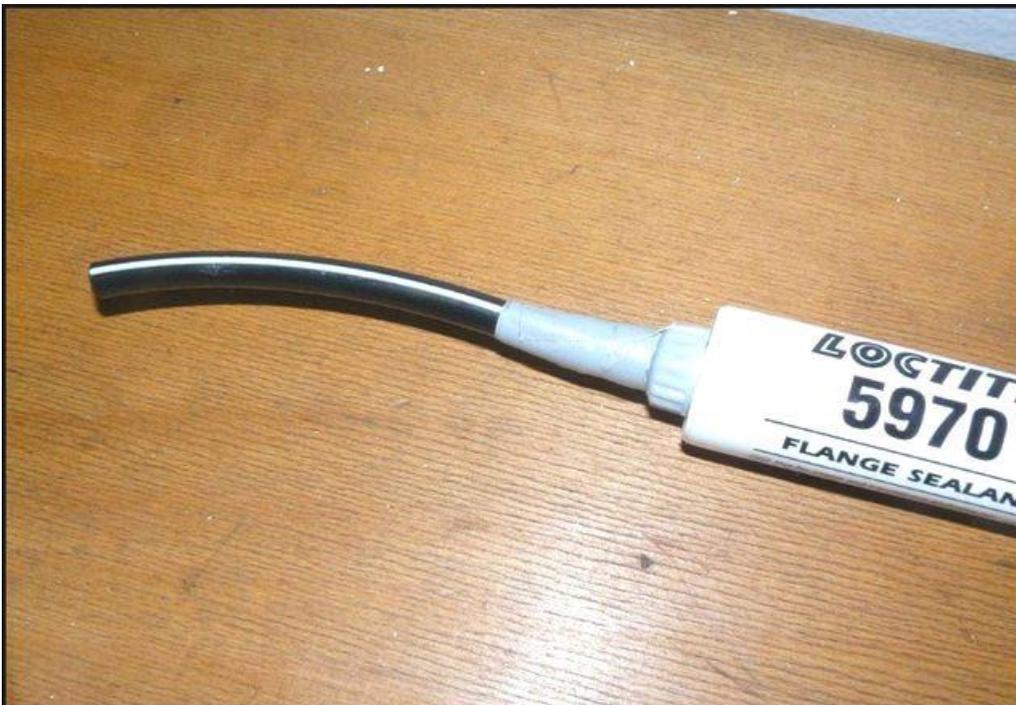
Fig. 7) L'extrémité du tube de colle est prolongée par un tube isolant (exemple)

- Chauffer la colle (référence d'origine : D 176 501 A1 ) dans la chambre -VAG 1939- pendant au moins 15 minutes.
- L'extrémité du tube de colle doit être prolongée d'environ 10 cm à l'aide d'un tube isolant (référence d'origine N 018 007 5 ) (voir fig.)

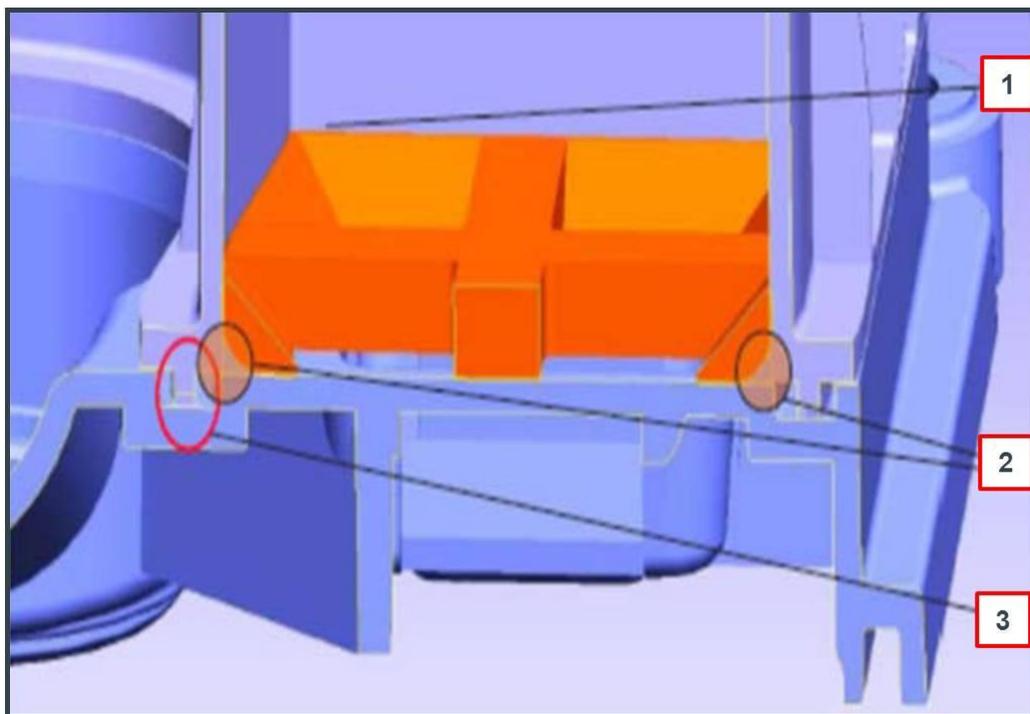
1. Joint moulé (numéro de pièce OE : 03L 103 121)
2. Adhésif (numéro de pièce OE : D 176 501 A1)
3. Zone endommagée

Appliquez la colle uniformément sur la surface de collage et dans la rainure et répartissez-la à cet endroit (voir Fig. 8 et 9).

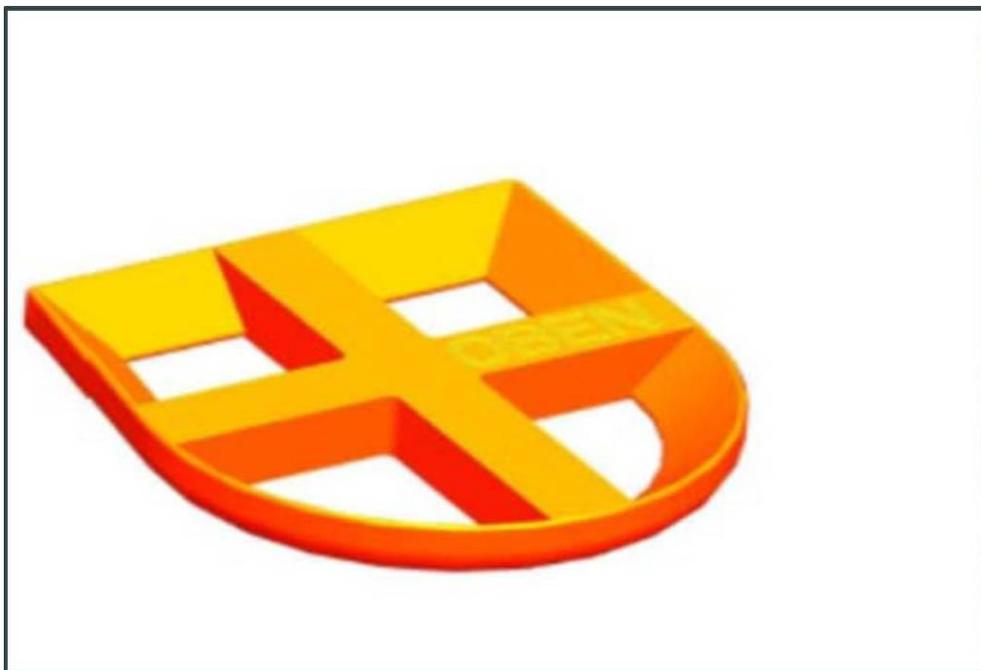
Fig. 10

- Insérez le joint moulé portant le numéro de pièce d'origine : 03L 103 121 (voir Fig. 10) à travers l'ouverture du goulot de remplissage d'huile, redressez-le dans la bonne position et appuyez dessus (voir Fig. 11).

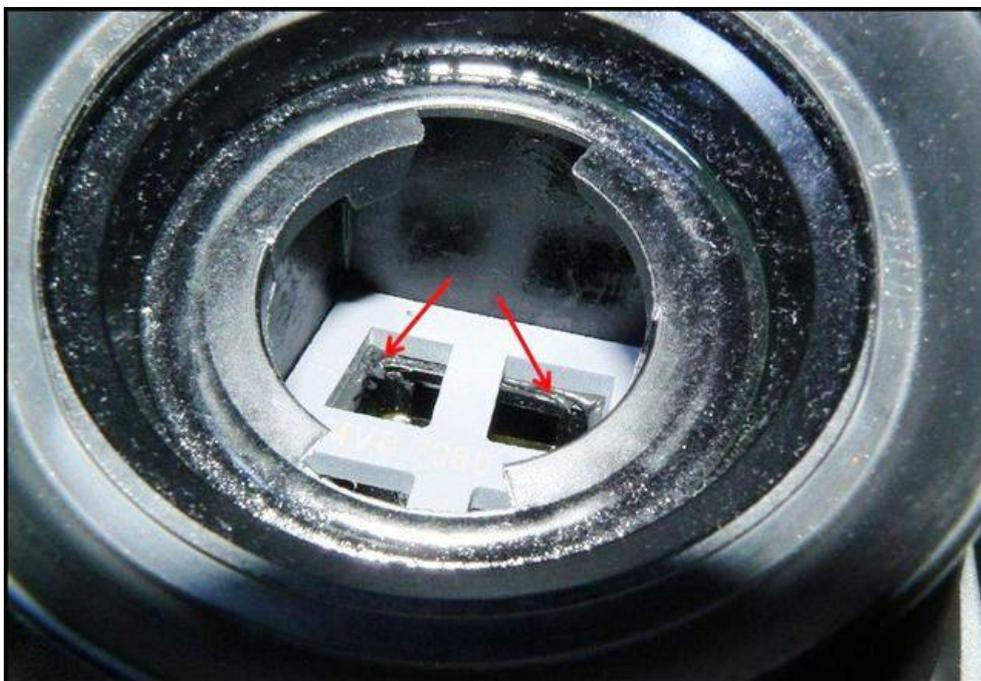
Fig. 11

Lors de la pose du joint moulé, tenez compte de son asymétrie et de l'inscription « Oben » (en haut) ! Tout excédent de colle (voir fig. 11, flèches) doit être retiré immédiatement à l'aide d'un tournevis !

- Retirez la colle restante (voir Fig. 11) à l'aide d'un tournevis.

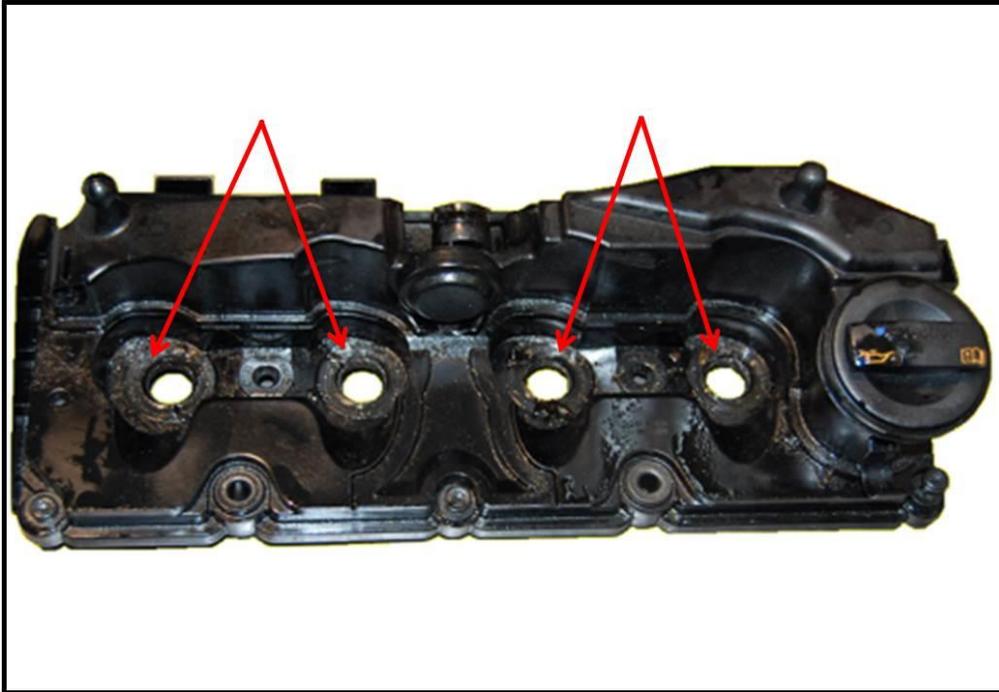
Fig. 12

Si une fuite est détectée au niveau des bagues d'étanchéité des entrées d'injecteur (voir Fig. 12), les bagues d'étanchéité qui fuient doivent être remplacées conformément au ⇒ Manuel de réparation/Instructions pour les pièces d'origine .

**Les bagues d'étanchéité pour les entrées d'injecteurs sont commandées séparément dans le ⇒ catalogue de pièces d'origine !**
