## Résumé TPI

Référence №: 2056668/4

Message texte : « Dysfonctionnement : en réparation ! »

« Déplacez le sélecteur de vitesse en position P avant de sortir », événement B116229

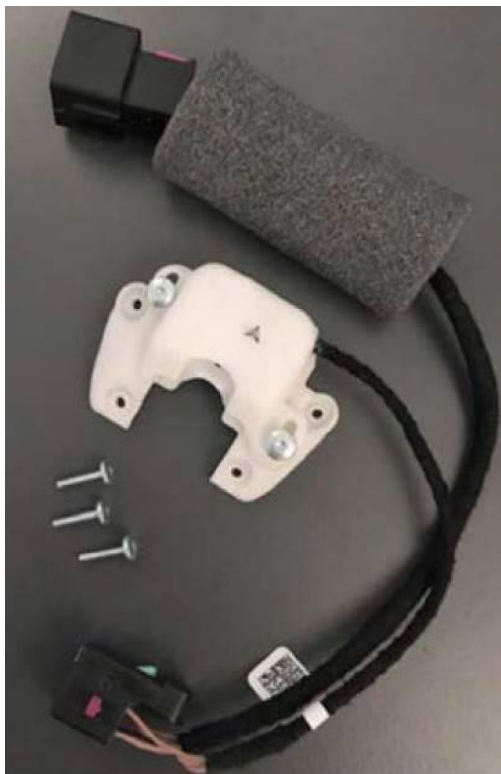
Module micro-interrupteur Q2 et A3

Dysfonctionnement du micro-interrupteur du levier de sélection dû à une pièce défectueuse.

- Installez le module de micro-interrupteur sur le sélecteur Küster comme décrit dans le manuel de réparation et dans les instructions d'installation du module de micro-interrupteur figurant en annexe de ce bulletin TPI.
- Sélectionnez les pièces de rechange nécessaires conformément aux instructions relatives aux pièces d'origine figurant dans le récapitulatif TPI.
- Outil spécial requis : Tournevis dynamométrique 1 - 5 Nm - VAG1624.

Effectuez l'installation de base et le test fonctionnel du commutateur mondial conformément à l'événement B116229 en utilisant le programme de test de recherche de pannes guidé conformément aux instructions !
