**TYPE** 117, 156, 176, 204, 205, 242, 246  
avec CODE 413 (Toit panoramique en verre avec toit ouvrant vers l'extérieur)

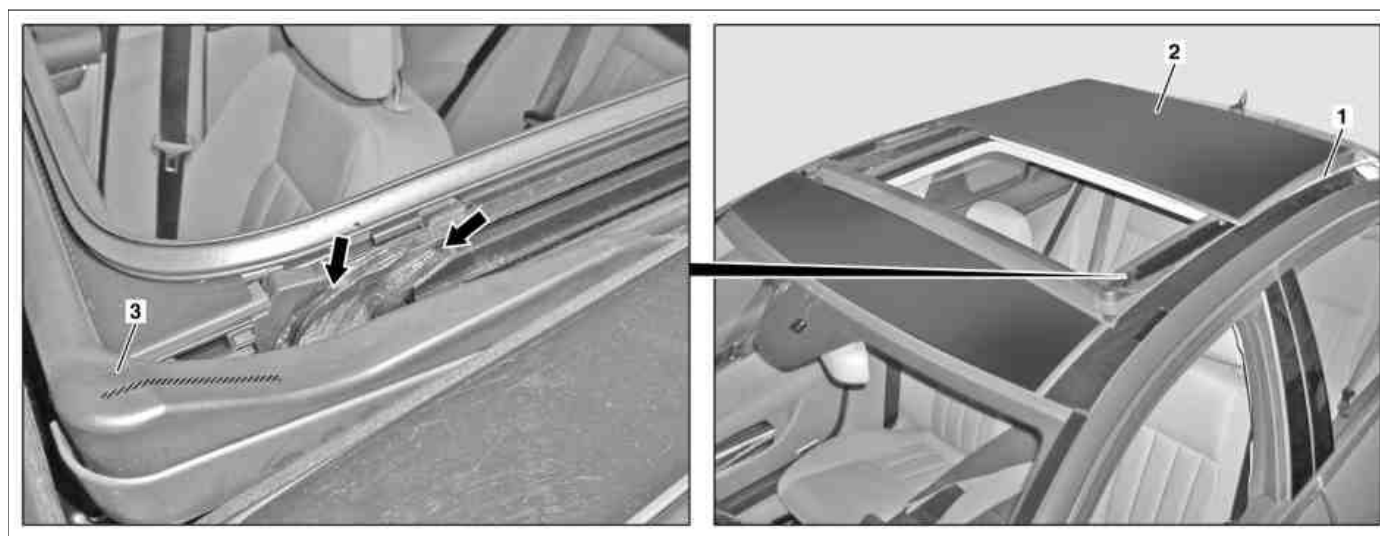
P77.20-2647-08

Représenté sur type 204.0

1 Glissière arrière                      2 Toit ouvrant panoramique                      3 Bras articulés

| 1 | Verser goutte à goutte trois gouttes de lubrifiant spécial pour toit ouvrant dans chacune des glissières arrière (1) | Lubrifiant spécial | *BR00.45-Z-1055-06A |
| 3 | Nettoyer avec un chiffon les bras d'articulation (3) du déflecteur dans la zone hachurée sur la figure | | |
| 4 | Nettoyer les glissières supérieure et inférieure (flèches) sur toute la longueur avec un chiffon | | |
| 5 | Appliquer une fine couche de graisse sur les bras articulés (3) du déflecteur d'air dans la zone hachurée | Graisse synthétique toit ouvrant 500 g, DL 6827.60 | *BR00.45-Z-1004-06A |
| 6 | Appliquer une fine couche de graisse sur les surfaces de roulement des glissières en haut et en bas (flèches) sur toute la longueur | Graisse synthétique toit ouvrant 500 g, DL 6827.60 | *BR00.45-Z-1004-06A |
